## 波状雪氷路面とそろばん道路

## Monitoring of the process of ice humps forming on the road surface

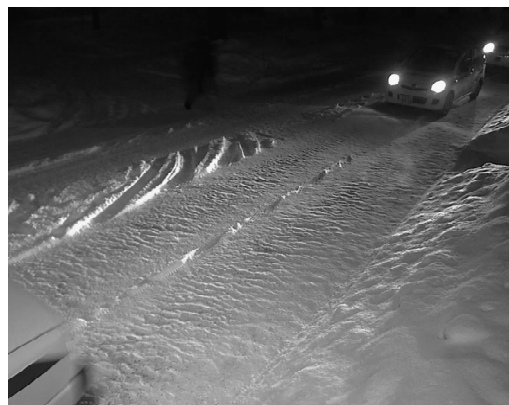
図1 1/25 18:10の状況(波状圧雪路面)

冬期の北海道では、道路上にそろばんの珠のような「こぶ氷」が発生する。まとまって発生した路面を「そろばん路面」、そろばん路面の発生した道路を「そろばん道路」と呼んでいる。永田らは、2011年度から、冬期に車道に発生するそろばん路面、そろばん道路の原因、成長過程について観察、分析を行ってきた。その結果、車両の減速・停止挙動が多い箇所でこぶが成長しやすいものの、条件によっては走行部分にも連続的に発生することがわかった。また、そろばん路面の発生する前に、図1のような、波状の雪氷路面が発生する場合があることを確認した。本研究では、カメラによる観測結果を元に、この波状雪氷路面とそろばん路面の関係を確認した。

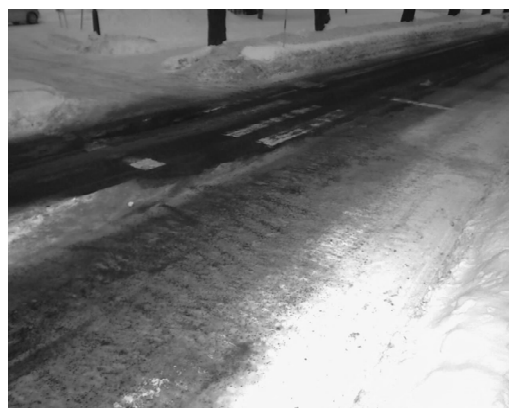
図2 1/26 16:50の状況

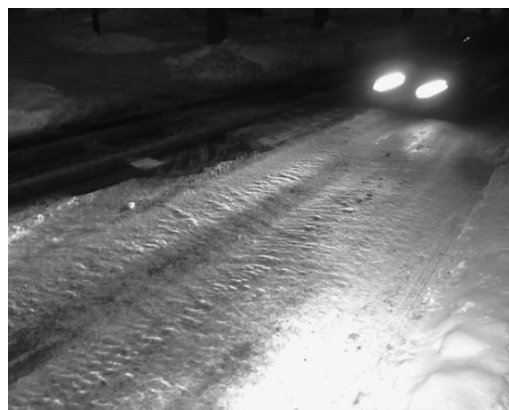
図3 1/26 21:30の状況(そろばん路面)

2015年度冬期の数例を分析した結果からは、微細な雪面の凹凸（路面にこびりついた雪など）が、薄い雪面のひだに変化し、波状雪氷路面に成長していくことが確認できた。微細な凹凸の凸部がひだの尾根部、波状路面の尾根部へと変化しており、若干の融雪や降雪では、波状雪氷路面の波の尾根の位置は変化しないことが明らかになった。また、若干の融雪や降雪では、波状雪氷路面からそろばん路面へ変化せず、雪氷路面の下部まで融解した水がしみ込んだ際に、そろばん路面への急激な変化が生じていた。
